**Étude pour la transformation de l'église
et réflexion sur l'avenir du presbytère**

**RAPPORT FINAL D'ÉTUDE COMPLÉMENTAIRE
AUX ÉTUDES DÉPOSÉES
LE 2016-12-30 ET LE 2019-12-03**

**Présenté à la Municipalité de Saint-Urbain-Premier
204, rue Principale
Saint-Urbain-Premier (Québec)
J0S 1Y0**

30 avril 2022

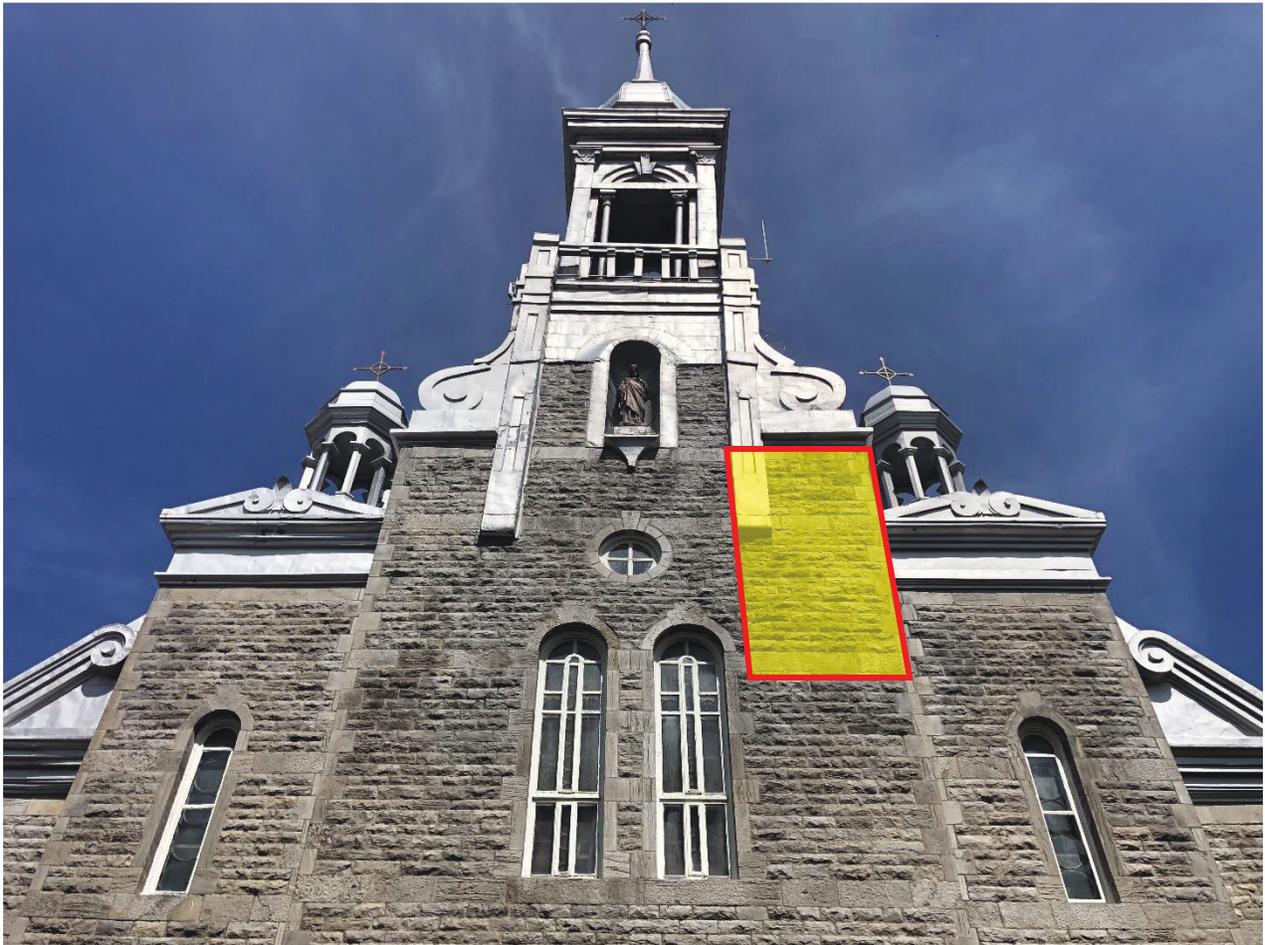
Voici ci-bas l'emplacement de l'intervention à la maçonnerie :

Interventions requises à la maçonnerie après corrections de la structure en bois du clocher. Un ventre de bœuf a été observé au centre de la façade. L'uréthane giclé devra être retiré et les joints refaits à l'aide d'un ciment à base de chaux. Le ventre de bœuf et le bombement au coin de la maçonnerie ont été causés par le déplacement latéral de la structure de bois du clocher.

Coûts des travaux : 12 500\$

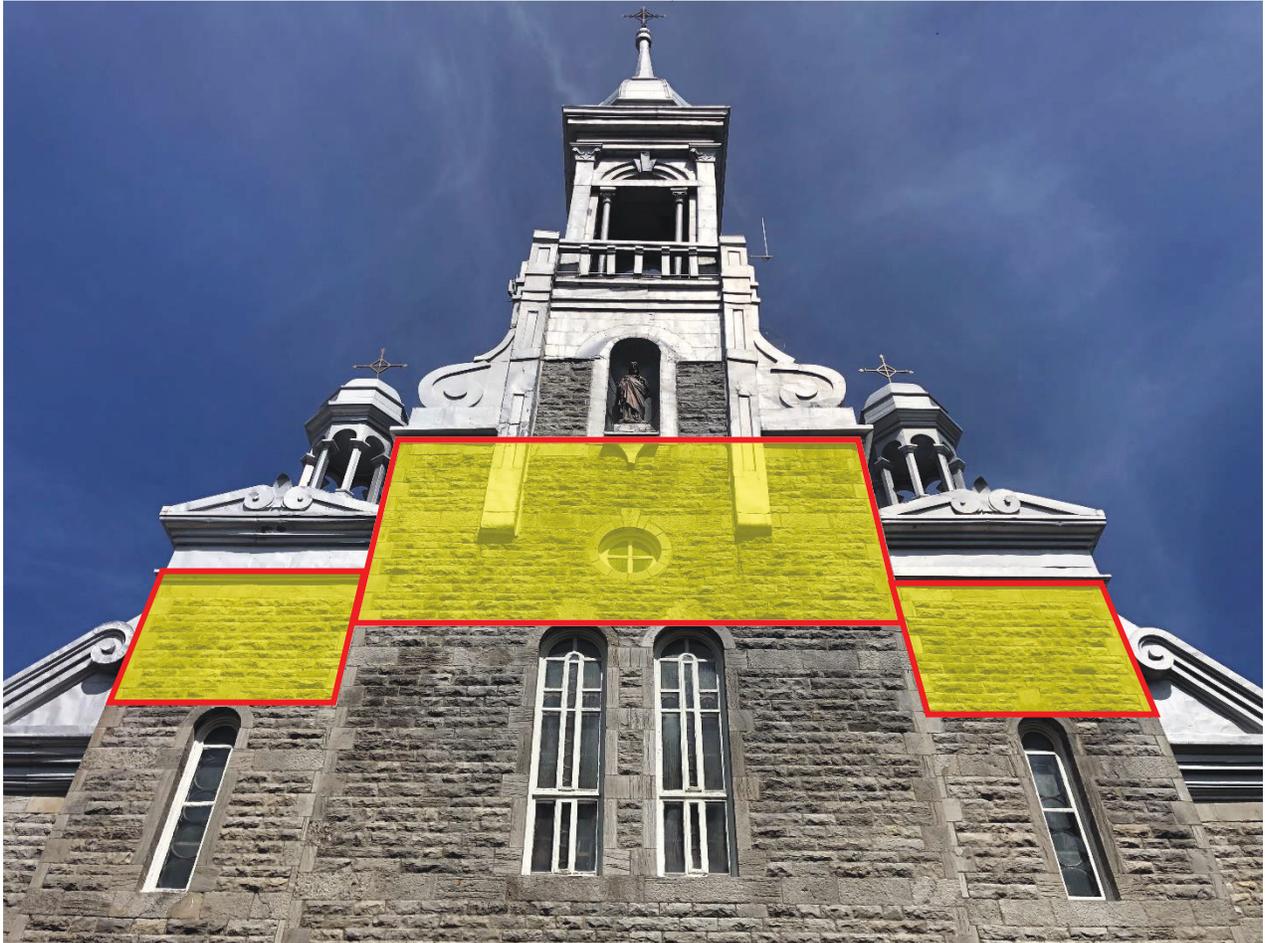
Voici ci-bas l'emplacement de l'intervention à l'intérieur :

Interventions requises pour corriger la fissuration des joints du mur de moellons intérieurs. Les fissures constatées aux joints de la maçonnerie intérieure devront être réparés avec un ciment à base de chaux.

Notez que nous avons seulement été en mesure de constater les murs de pierres intérieures aux parties visibles. Il est possible que davantage de murs nécessitent des interventions. Le reste des murs de pierres intérieures seront à expertiser.

Coûts des travaux : 7 500\$
